CASI STUDIO: RILIEVO

Dossier dal n° 1 al n° 212

CASI STUDIO E SCHEDE TECNICHE DI RIFERIMENTO

VALUTAZIONE DEL DISSESTO / DEGRADO / PATOLOGIE DELLE COMPONENTI COSTRUTTIVE IN LEGNO

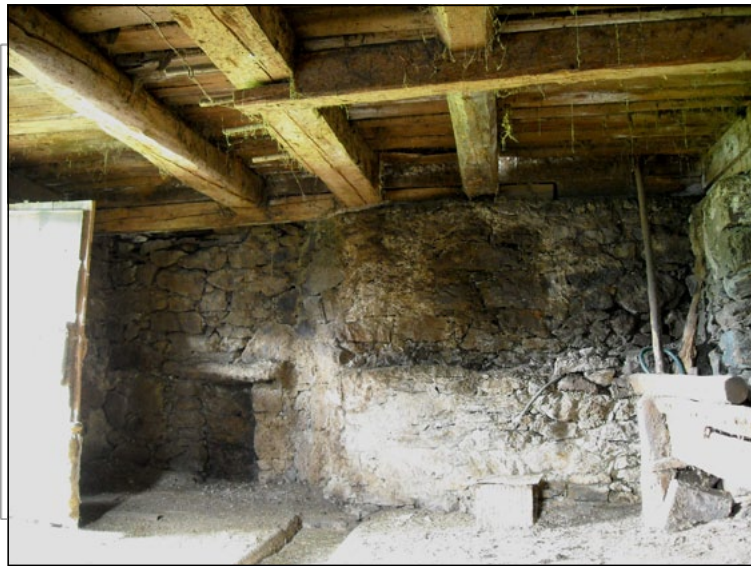
Punto di raccordo tra l'incastellatura della stalla (lato est) e la muratura a monte. Possibile tamponamento di un assetto che originariamente prevedeva una porta per la stalla anche sul lato est.

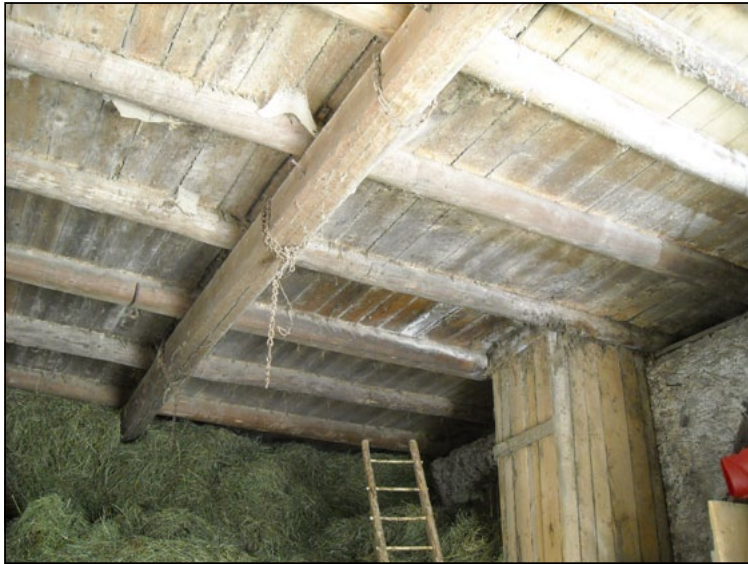
In tempi recenti il primo solaio (soprastante le stalle e più esposto al deterioramento) è stato sostituito con solaio in laterocemento. Il solaio ligneo nel suo assetto originario è invece conservato nei rimanenti livelli d'uso.

Trave rompitratta mediana e canale per l'immissione del fieno nella stalla.
