CASI STUDIO: RILIEVO

Dossier dal n° 1 al n° 212

CASI STUDIO E SCHEDE TECNICHE DI RIFERIMENTO

VALUTAZIONE DEL DISSESTO / DEGRADO / PATOLOGIE DELLE COMPONENTI COSTRUTTIVE IN LEGNO

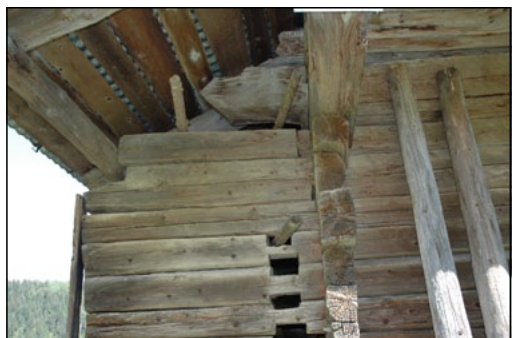
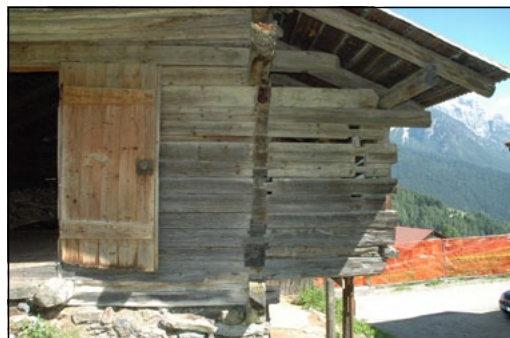
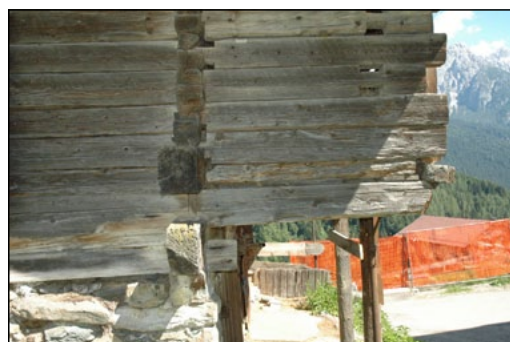
1 - 2 - 4. Tracce di tacche a mezzo legno spia di un precedente allestimento.
3 - 4 - 5 - 6. Sulla cordolatura di solaio le travi hanno sezione maggiore.
3 - 4. Sulla cordolatura si innesta la trave di bordo del ballatoio.
2 - 5. Le travi rompitratta interne si incastrano alla cordolatura fuoriuscendo con le teste.
5. Base incastrata dello stipite del portone - bloccaggio con cavicchio a cuneo.

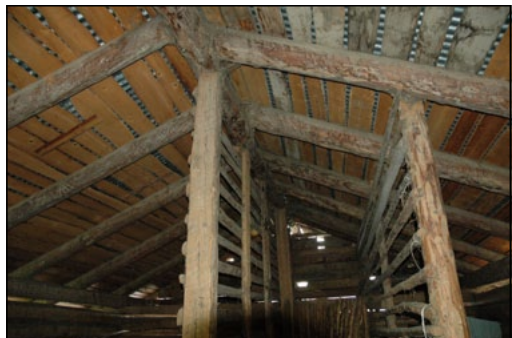
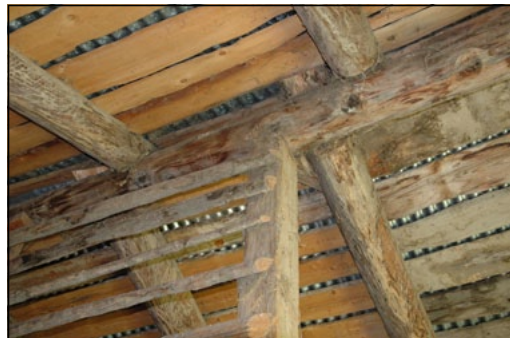
L'incastellatura è realizzata con tronchi squadri e ben assestati per l'ambiente stalla (11-12); con tronchi parzialmente squadri e distanziati per favorire l'aerazione nel fienile (9). I correnti di copertura con tondame solo scor-tecciato e con le teste al colmo sono a questo bloccati con cavicchi (7-8).

Lo spazio del fienile può essere frammazzato con setti a ritti e stanghe (7-8). Nel caso il ritto centrale funge anche da rompitratta per la trave di colmo (7).

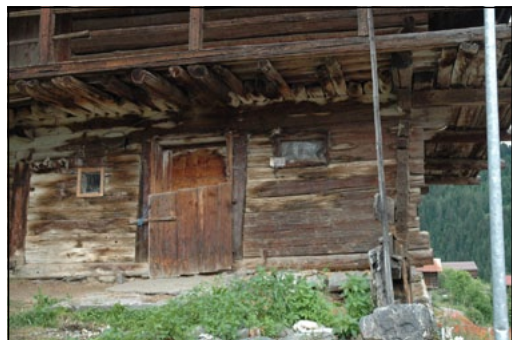
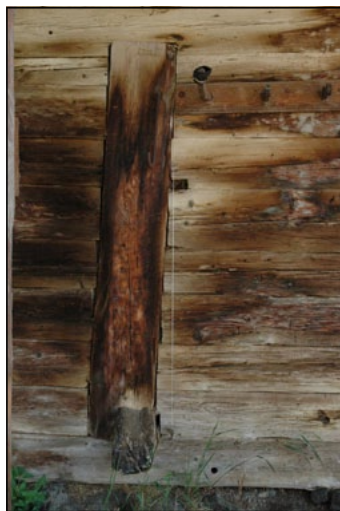
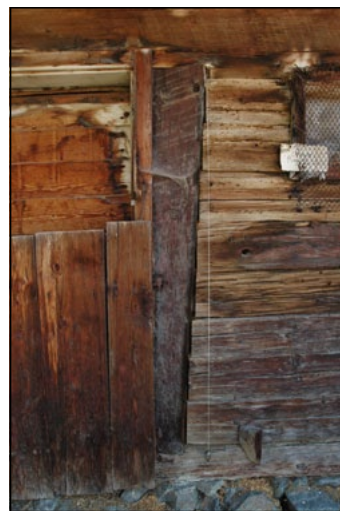
L'incastellatura della stalla è solo appoggiata al terreno con l'impiego di travi di larice per gli elementi di contatto. Il cedimento dei punti di appoggio è evidenziato dai fuori piombo dei ritri (17-18) e dal nodo d'angolo a valle (14). Tutta la struttura si è deformata mantenendo tuttavia invariata la capacità prestazionale globale.

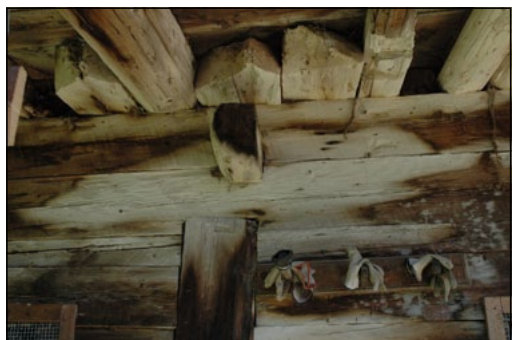
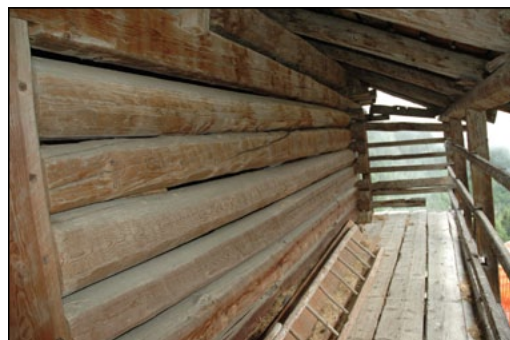
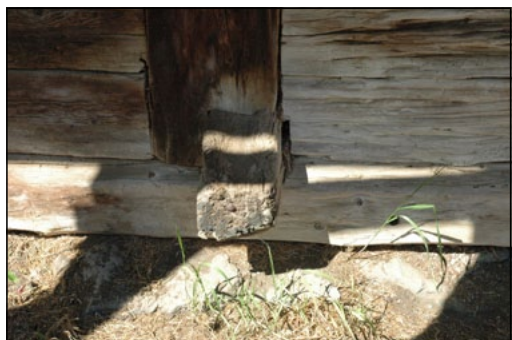
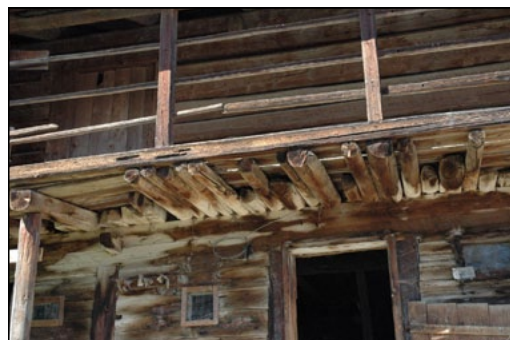
21-23. Colonna di separazione tra le due stalle con scanalatura su tre lati contigui per l'ammorsamento dell'incastellatura.

22-24. Il ballatoio, sostenuto da travi del solaio sporgenti a sbalzo, è contornato da stanghe e ritti bloccati tra la trave di bordo del ballatoio e la trave di gronda all'intradosso dello sporto dei correnti.

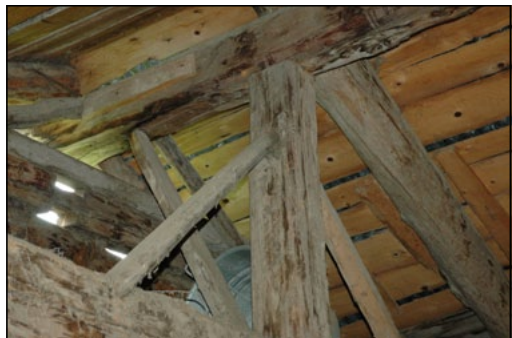
49

- 49-50. Soppalco in aggetto sul portone a monte: colonna reggi colmo e saette di controvento.
 51. Portone del fienile e soppalco a monte.
 52. Incontro sfalsato di correnti sulla trave di colmo.
 53-54. La trave semplicemente appoggiata a pietre di regolarizzazione fa da base all'incastellatura ed alle colonne stipiti delle porte.

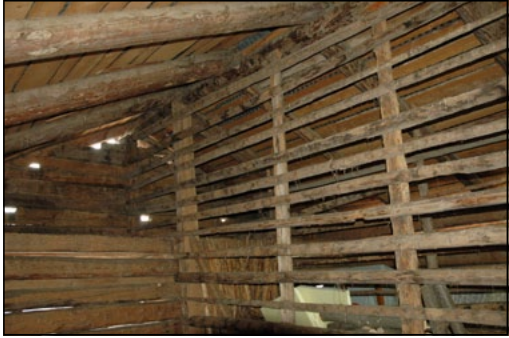
55

55. Setto mediano a ritti e stanghe per dividere le proprietà.
 56. Incontro di colonna rompitratta e correnti sul colmo.
 57. Spina di bloccaggio intermedio del cordolo superiore.
 58. Incastellatura aperta all'angolo del fienile.
 59. Nell'incastellatura di separazione tra le due stalle. Solo la trave alla base ed alla sommità oltrepassa il castello esterno con funzione di catena mentre quelle intermedie si arrestano su colonna.
 60. Mangiatoia.

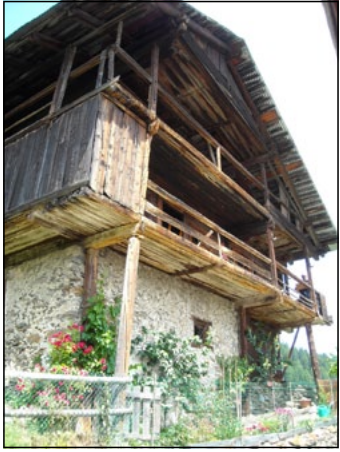
1

1. Vista da valle
2. Scala dal ballatoio 3° livello al sottotetto
3. Vista da valle
4. Ballatoio al 2° livello
5. Stalla e ballatoio soprastante la parte ampliata per ricavare la stalla/fienile

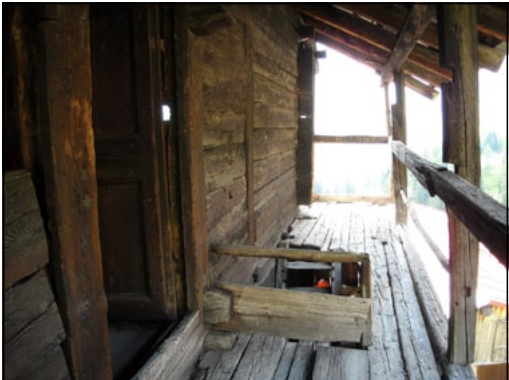
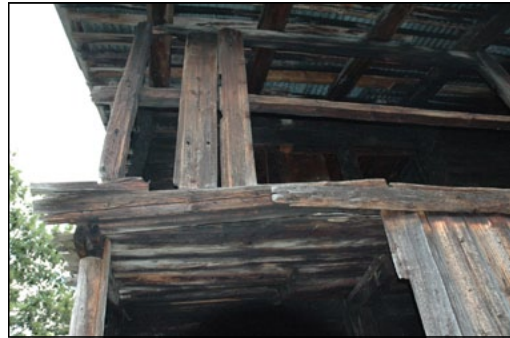
- 7 - 8. Vista laterale
9. Porta della cantina
10. Raccordo a monte con il ballatoio di ingresso all'abitazione
11 - 12. Ballatoio al 3° livello

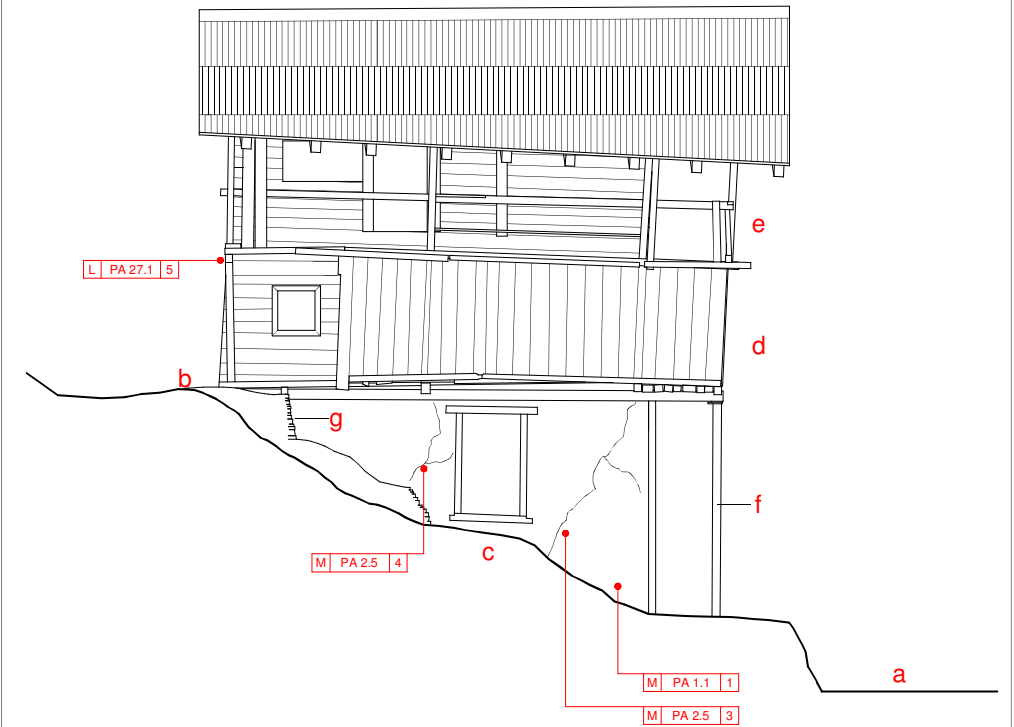
Prospetto laterale
di accesso all'abitazione

- a - Strada di Stamseto
b - Quota ingresso all'abitazione
c - Accesso alla cantina
d - Ballatoio al secondo livello
e - Ballatoio al terzo livello
f - Ritto in funzione di protesi temporanea inserito per attenuare il dissesto in atto
g - Rocce affioranti

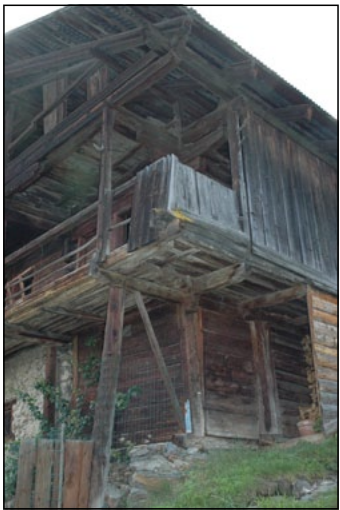
- 13 - 14. Vista laterale con il portone del fienile
 15. Il piancito del ballatoio sopra la stalla
 16. Il telaio di base con la porta della stalla
 17 - 18. Mensole a sostegno del ballatoio sopra la stalla
 17. Ritto con funzione di protesi temporanea

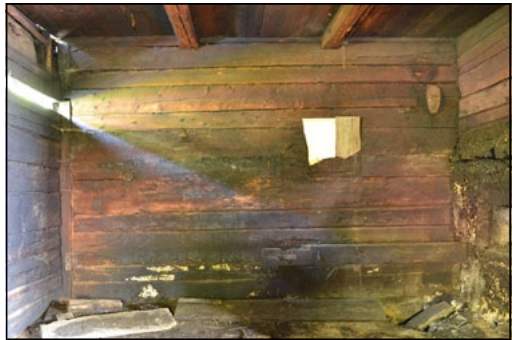
23

19 - 20 - 21 - 22 - 24. Dal nodo d'angolo il prolungamento dei travi forma le mensole reggi ballatoio.
19 - 20. Il soffitto della camera al 3° livello è formato da travi accostate che fuoriescono sul fronte.
23. Nella parete d'ambito al 3° livello la fessura testimonia la rotazione in senso orario di tutto il complesso per cedimento dell'appoggio a valle e conseguente innalzamento dell'intero setto a monte.

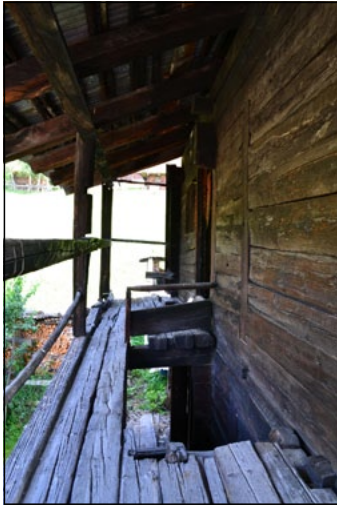
25

25. Interruzione del ballatoio per la scala al posto di quella soppressa con la costruzione del fienile.
26. Sottotetto dell'abitazione.
27 - 28. Fienile nel sottotetto della parte rustica.

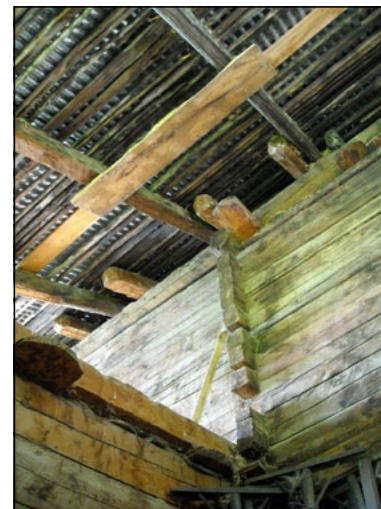
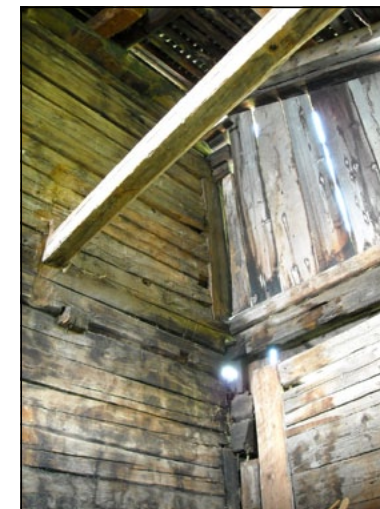
- 43 - 44. Parete esterna est dell'abitazione che ora delimita il fienile.
45. Fienile nel sottotetto della parte ampliata.
46. Raccordo tra il piano del fienile ed il ballatoio al 3° livello.
47. Mensole d'angolo sull'ampliamento e ritto a sostegno della trave rompitratta per i correnti.
48. Correnti agganciati e trattenuti da un piolo.

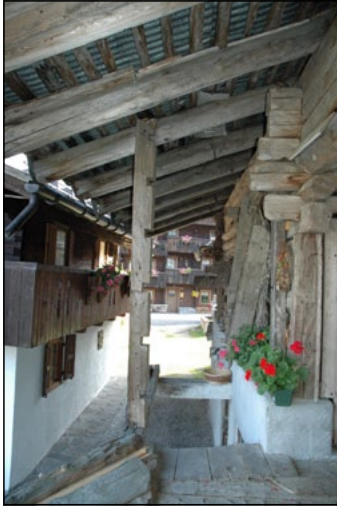
7

- 7. Sperto della copertura sul ballatoio ovest ora mancante
- 8. Portone del fienile e ballatoio sud con soprastante soppalco
- 9. Punto di connessione tra l'arcaica incastellatura di tronchi e l'ampliamento ottocentesco a telaio
- 10. La tipologia a telaio ripropone le cordolature al solaio ed all'imposta della copertura come nella tecnica a castello. La mensola è analoga a quella sull'angolo opposto (5)

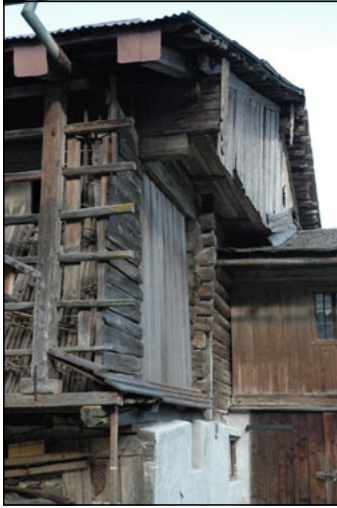
13

13. Estremità del ballatoio con ritto e stanghe in sede. La testata esposta alle intemperie chiusa da mantellata di tavole.
14 - 16. Il volume pertinenziale aggiunto si inserisce a lato in totale compatibilità con la stalla/fienile attigua.
15. Mensola all'imposta della copertura con tavola di sacrificio a protezione delle teste dei travi.

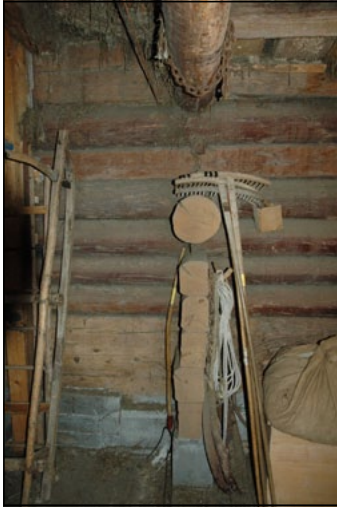
19

19. Resti dell'incastellatura arcaica.
 20. Soppalco arcaico del fienile.
 21. Nuova collocazione della trave di colmo.
 22. Incontro a mezzo legno per i correnti di bordo bloccati da cavicchio passante.

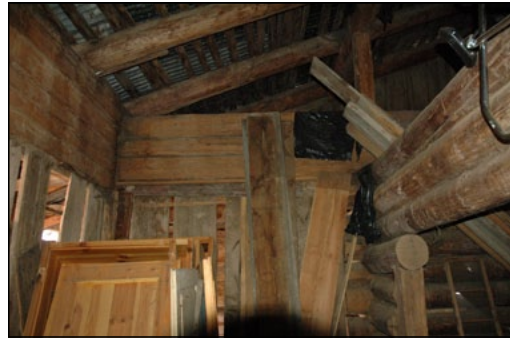
24

23. Cordolatura all'imposta della copertura con travi squadrate, sostenute con colonna d'angolo.
 24. Elementi di raccordo tra la struttura a castello e quella a telaio.

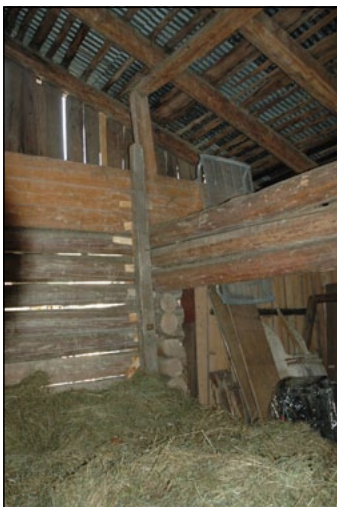
25

25. Nuove travi squadrate per la cordolatura sovrapposta all'incastellatura arcaica.

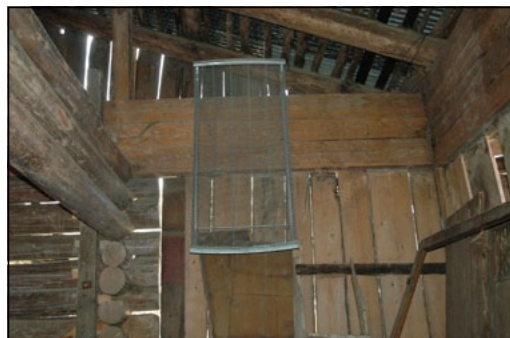
26

26. Porzione ampliata con struttura a telaio e tamponamento con tavoloni inseriti superiormente in scanalatura e alla base bloccati da listello e controlistello.

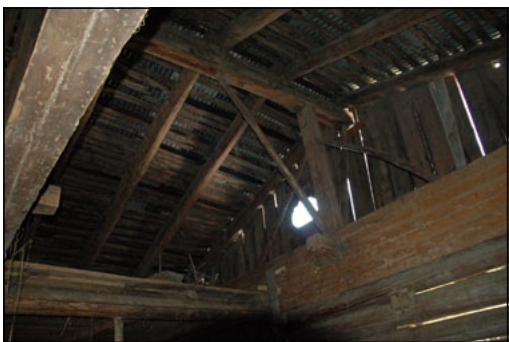
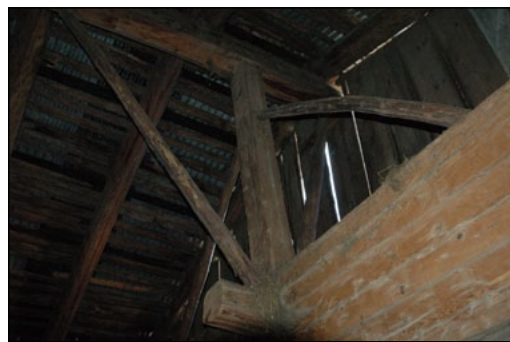
27 - 28. Colonna reggicolmo e controventature.

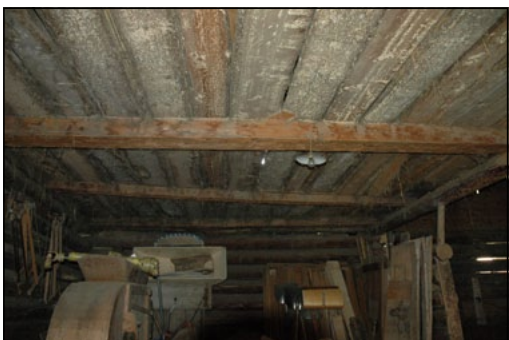
29

29. Intradosso del soppalco arcaico sovrapposto al 2° livello - fienile.

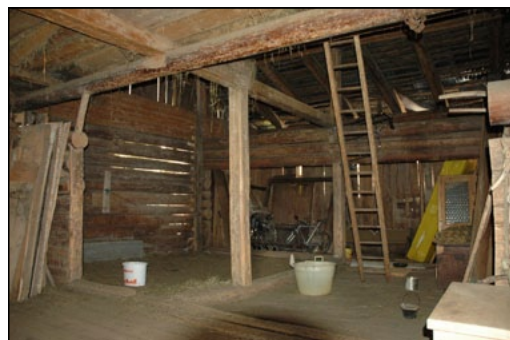
30

30. Inserimento di colonne e catene per l'integrazione/bloccaggio delle strutture esistenti con le nuove in ampliamento.

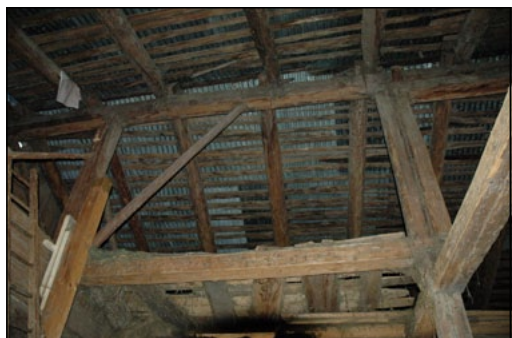
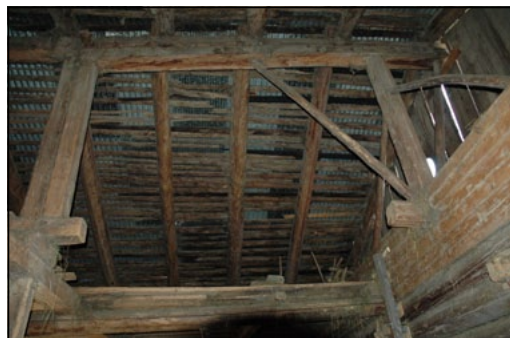
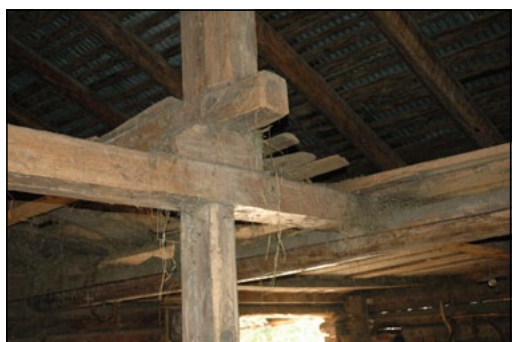
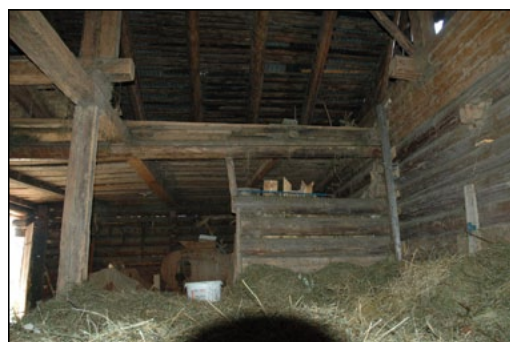
31. Colonne, ritte e catene inserite nella struttura preesistente per la definizione del nuovo ambito spaziale. I correnti di copertura si attestano sul colmo uno a lato dell'altro con la testa di minor diametro.
 32. Catena di sottocolmo inopinatamente interrotta per favorire le movimentazioni del foraggio.
 33. Parziale raccordo tra il piano del soppalco arcaico e la catena si sottocolmo.
 34. Resti dell'incastellatura arcaica sulla linea del precedente colmo.

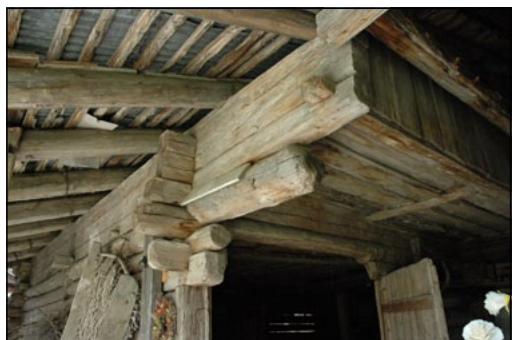
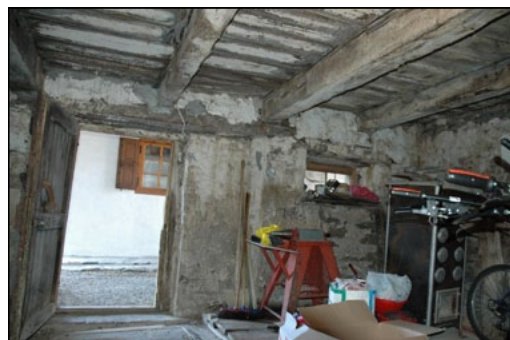
35. Mensola sul portone con ammorsamento della trave di bordo del soppalco esterno.
 36. Vista dal 1° livello (stalla) sull'intradosso del solaio, verso la parete di ingresso alla stalla.

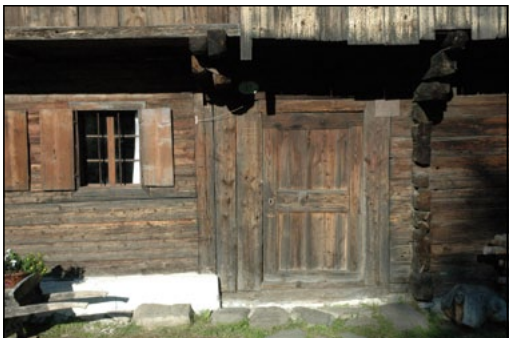
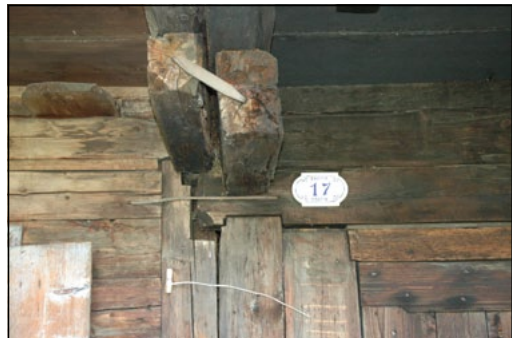
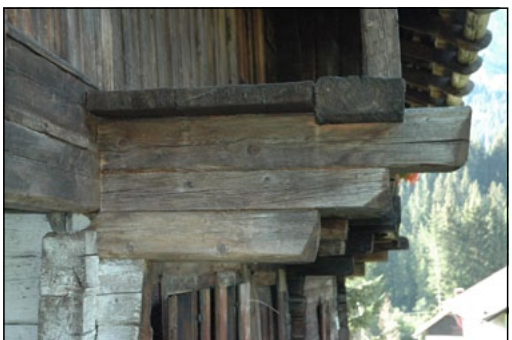
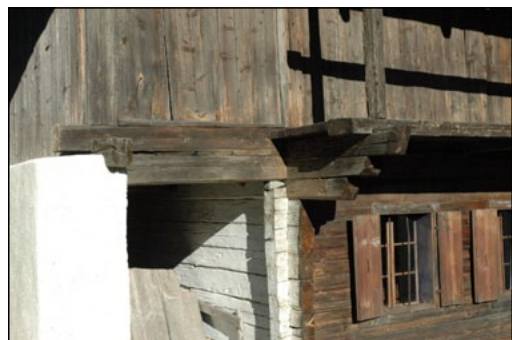
1-2. Porta principale d'ingresso sul lato occidentale. L'aggiunta successiva del corpo a monte è evidenziata, nel punto di contatto, dal raddoppio della colonna d'intelaiatura e della mensola reggi ballatoio.
3-4. Il vano camera aggiunto è realizzato ad incastellatura di tronchi squadrati. Nel nodo d'angolo si prolungano quelli della cordolatura fino all'appoggio sulle murature e quelli trasversali a mensola di sostegno del ballatoio.
5. Androne al primo livello. Sul lato a monte, con la costruzione della stalla, l'incastellatura di tronchi è stata sostituita (sotto la cordolatura) da muratura prolungata quanto serviva a contenere anche la bocca della stufa.

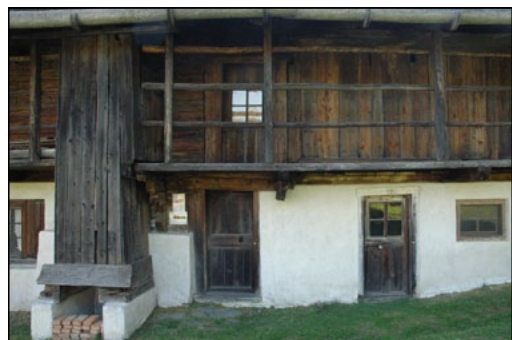
6

6. Analogamente al fronte opposto, anche a lato della porta est, l'aggiunta successiva della stalla ha richiesto il raddoppio della mensola reggi ballatoio. Dal secondo livello, incastellatura di tronchi a valle della porta; telaio e tamponamento di tavole a monte in corrispondenza del fienile.

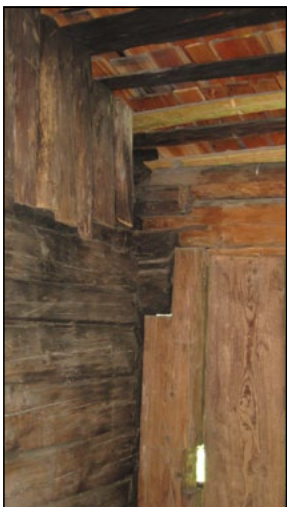
7

7. Angolo interno del fienile a contatto con l'abitazione. L'arcaica parete ad incastellatura di tronchi dell'androne a confronto con il successivo accostamento di ritti e travi per il telaio del fienile.

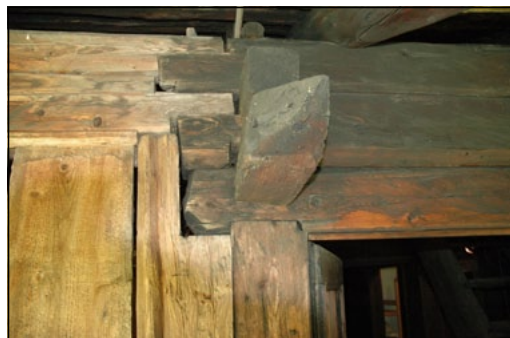
8

8. Porta di uscita sul ballatoio ad occidente. Molto netta la discontinuità costruttiva e la diversa cromia del legno che segnala tempi di ossidazione molto più lunghi per la casa rispetto al fienile.

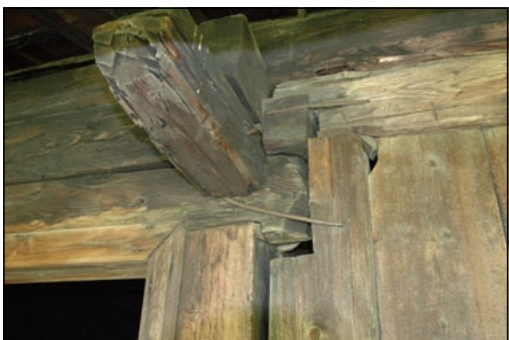
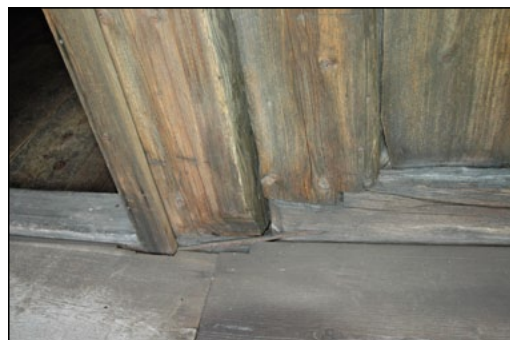
9-10. Porta di uscita sul ballatoio ad oriente. Si ripete la discontinuità costruttiva nell'accostamento approssimativo del telaio di ritti e travi alla preesistente incastellatura.

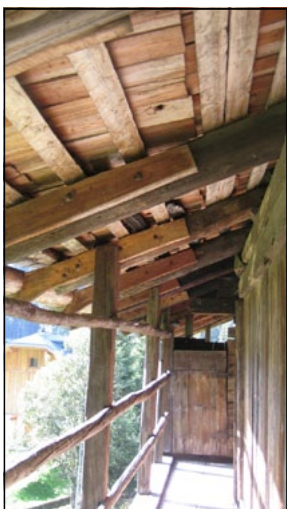
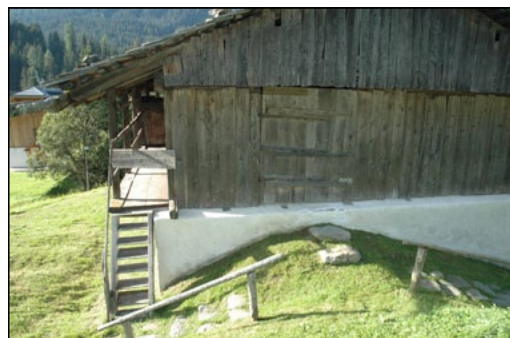
11. Con l'aggiunta del fienile è stato prolungato il ballatoio già presente sulla casa.
12. Fronte a monte nella sistemazione museale recente.

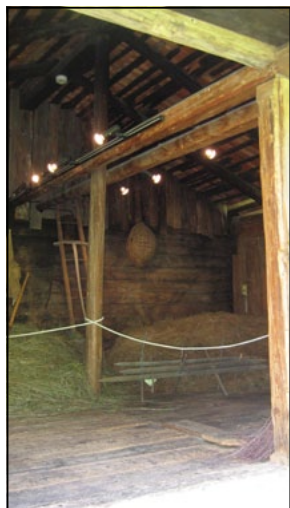
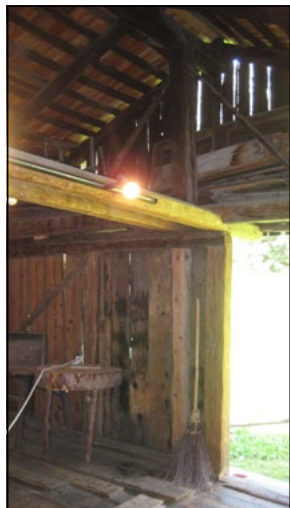
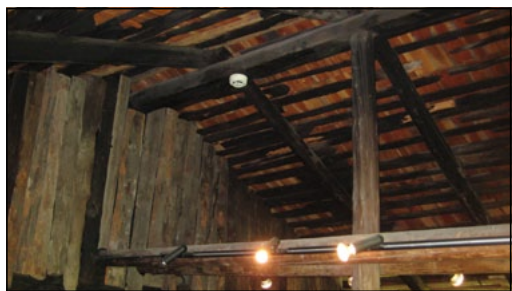
13-14-16. In mezzeria, in corrispondenza del terzo livello, il telaio strutturale del fienile è irrigidito da una coppia di travi "sottocolmo" ammassate alla cordolatura sul lato a monte (17-18) ed incastrate alla parete a monte dell'androne con spinotti passanti (22). Una colonna a legno intero riduce la luce del colmo scaricandola direttamente sulla muratura della stalla.

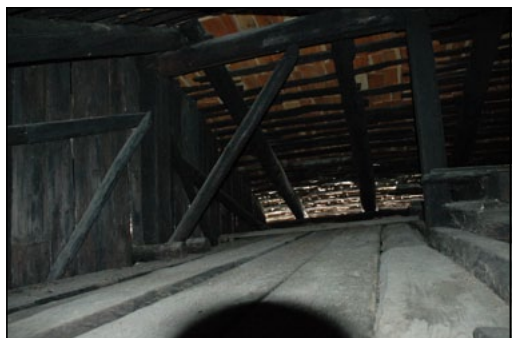
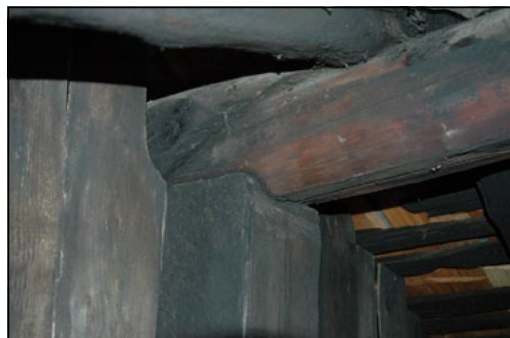
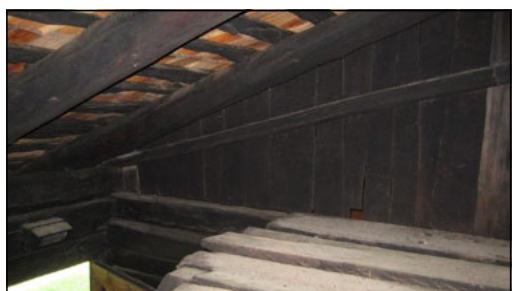
19. Strutture di copertura nel lato a monte dell'abitazione sopra l'androne.
 20. La trave di colmo dell'abitazione nel punto d'appoggio sul monaco, interrotta con taglio obliquo per consentire l'appoggio, sullo stesso monaco, della trave di colmo del fienile.
 21. Sotto la copertura, oltre le pareti ad incastellatura di tronchi, il timpano è chiuso da mantellata di tavole poste all'esterno di correnti, monaco e controventi. Le stesse tavole fanno da divisorio con il fienile (13-16).

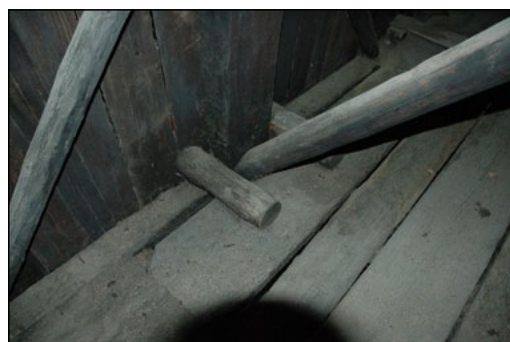
22

22. Le travi di "sottocolmo" del fienile, con estremità tornita, sono spinte a lato del monaco e bloccate con cavicchi alla parete dell'androne su cui poggiano.
 23-24. Irrigidimento della parete a monte dell'androne con doppia trave nella direzione della parete divisoria dei vani della casa.

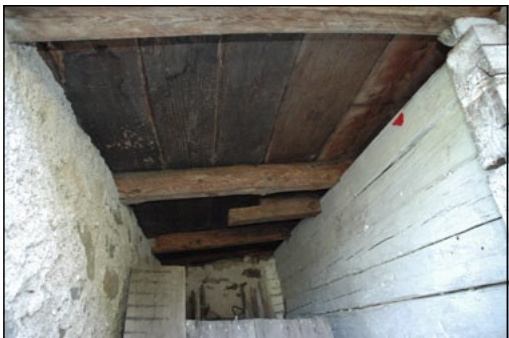
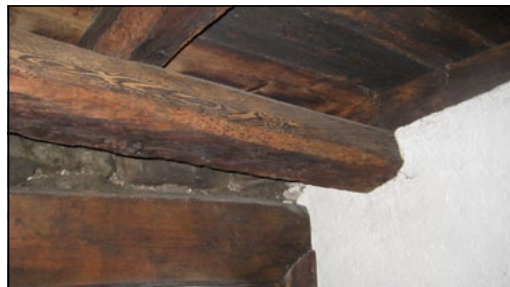
25. Con l'ampliamento il muro a monte viene collocato sul limite dimensionale necessario al fienile. Tra il muro e la parete a monte della cameretta è ricavato uno spazio vuoto accessibile dall'esterno.
26. Interno della stalla con la trave/catena, che all'esterno supporta il ballatoio.
28. Mangiatoia.

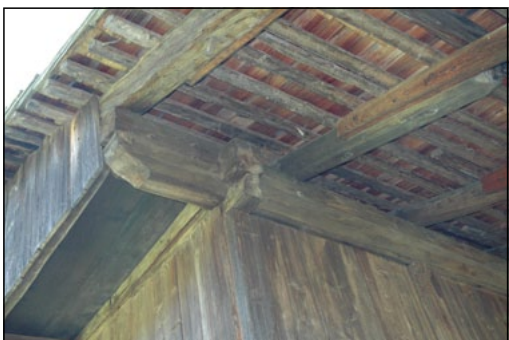
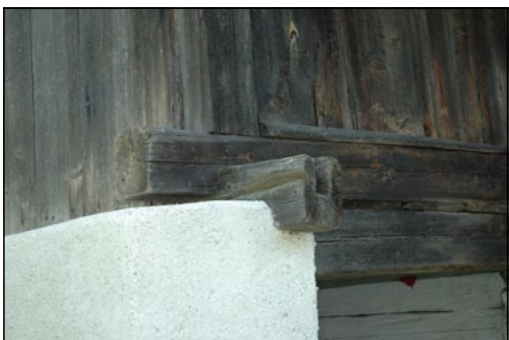
- 27-29. Angolo esterno del fienile con i cordoli di legatura in appoggio al muro contro monte ed all'imposta della copertura.
30. Stufa nella cameretta adiacente alla stalla.

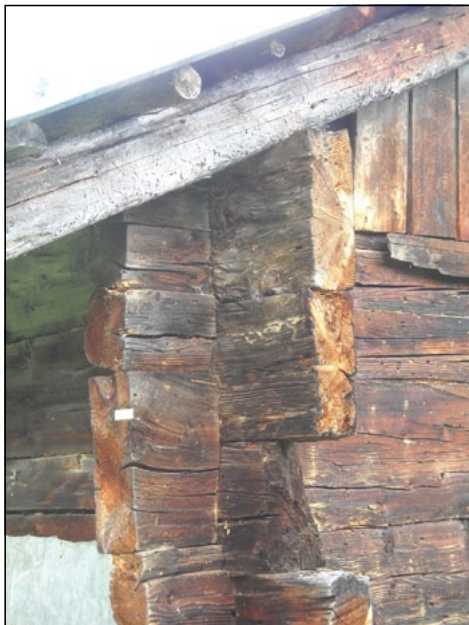
Casera di pertinenza del vicino tabiè plurifamiliare. Allo stato attuale ridotta per la perdita, causa crollo, degli ambienti a monte già destinati alla conservazione del latte e del formaggio. Lo stato di degrado accentuato dal totale dissesto sul sedime di appoggio con sprofondamento dell'incastellatura ed inclinazione fuori piombo dei setti verticali. Le pareti d'ambito sono realizzate con travi squadrate di larghezza pressoché costante e di altezza varia, anche di grande dimensione. La connessione d'appoggio realizza la totale impermeabilizzazione della parete consueta per gli ambienti abitativi.

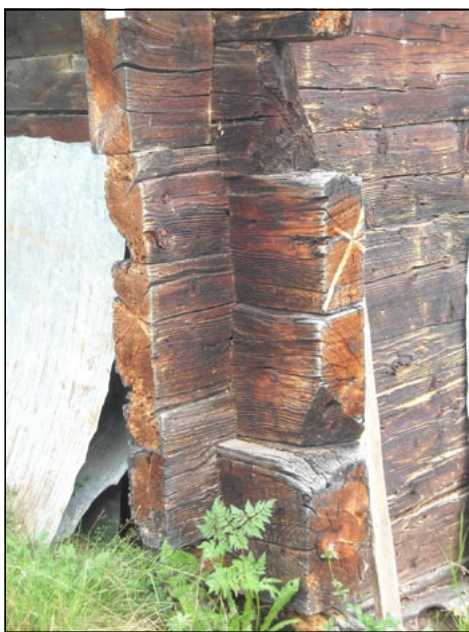
Con i lavori di parziale ripristino si è operata la regolarizzazione nelle sporgenze dell'incastellatura un tempo di lunghezze e sagome varie secondo il tipo di legno

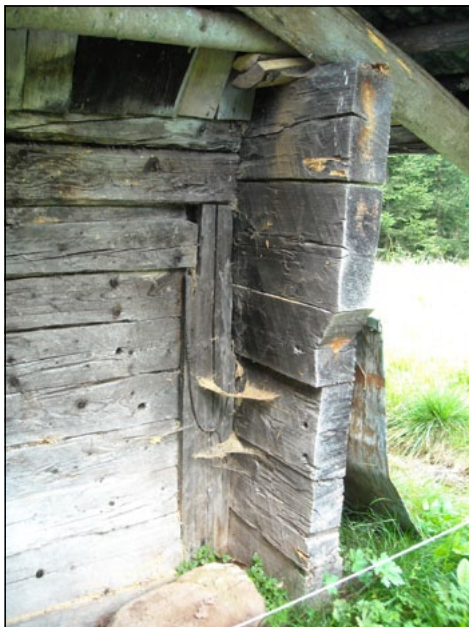
Connessione tra la parete divisoria (già interna) e la parete d'ambito esterna sul retro. Le travi di incastellatura di questa parete si sviluppano in continuità fino all'ammorsatura d'angolo esterna a monte. Nello stato di fatto la situazione regolarizzata dopo i lavori di parziale ripristino.

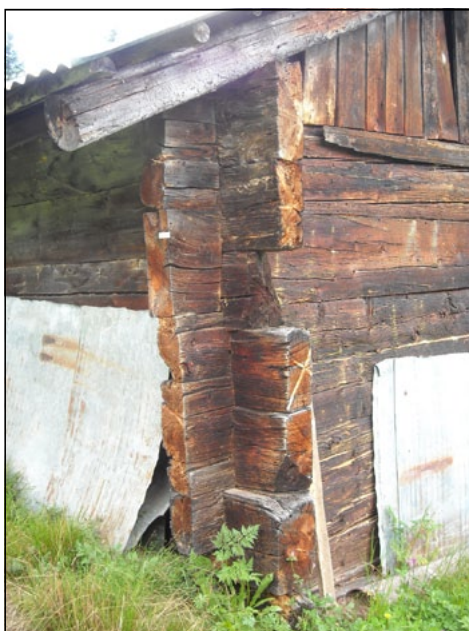
Sull'angolo esterno a valle le travi sporgenti dopo l'incastro sono state regolarizzate.

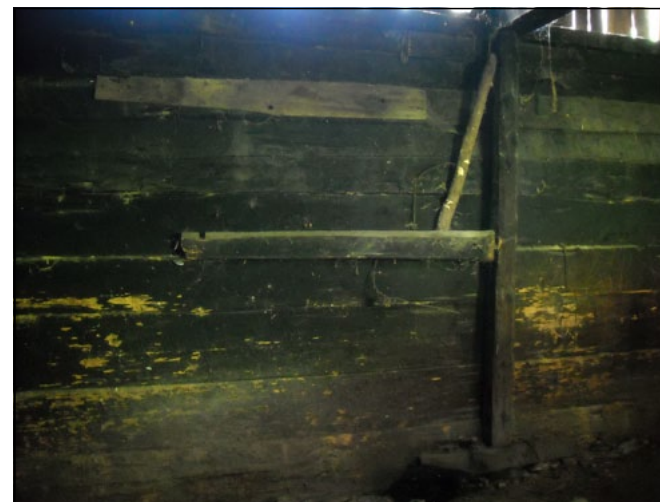
La "mùssä", braccio mobile per appendere il pentolone del latte da scaldare (privo del puntone reggi leva ora precariamente bloccato con tirante).

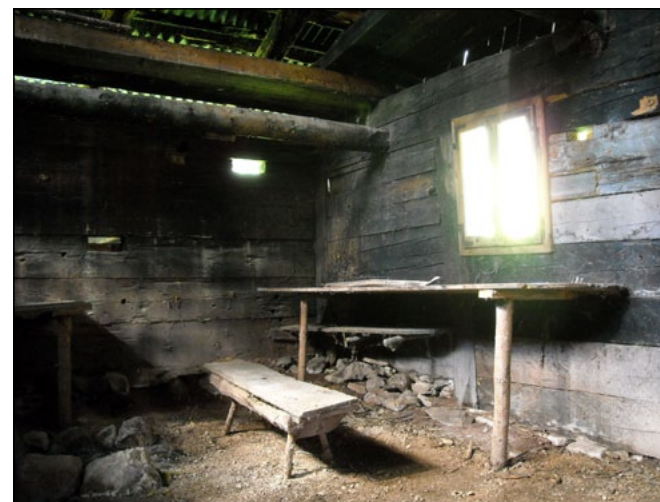
Parete divisoria che separava gli ambienti di conservazione del latte e del formaggio.

Originaria la parete dall'angolo al ritto. Tra i due ritti - già ambito delle porte - il tamponamento realizzato con travature ricavate dal crollo degli ambienti.

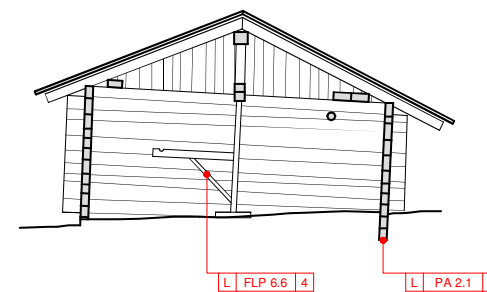
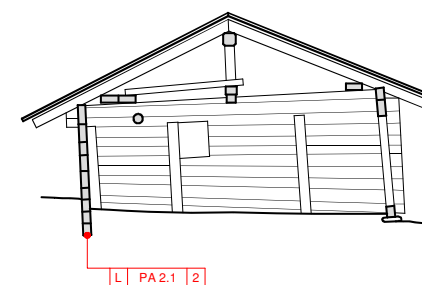
Sezione A

Le sezioni trasversali "A" e "B" evidenziano il cedimento del piano di fondazione che ha comportato una rotazione dell'intero edificio di circa 50 cm.

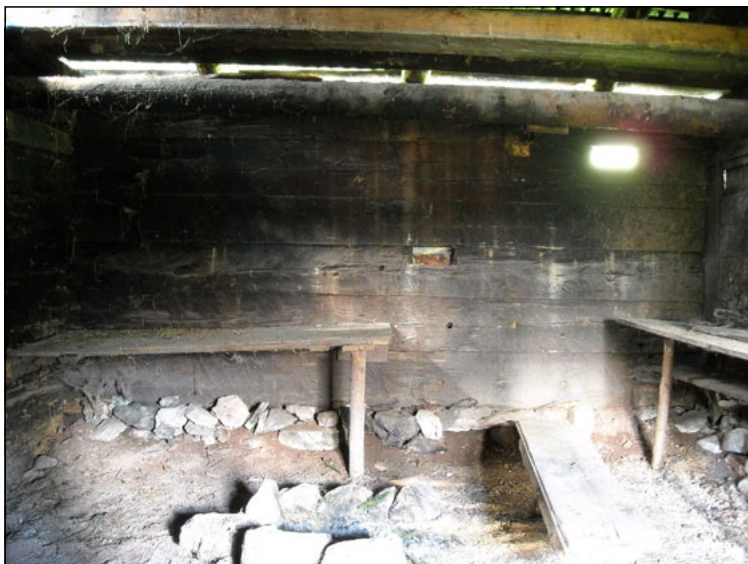
Angolo posteriore a valle con perfetta connessione/giacitura delle travi di incastellatura nonostante la rotazione complessiva subita dall'edificio.

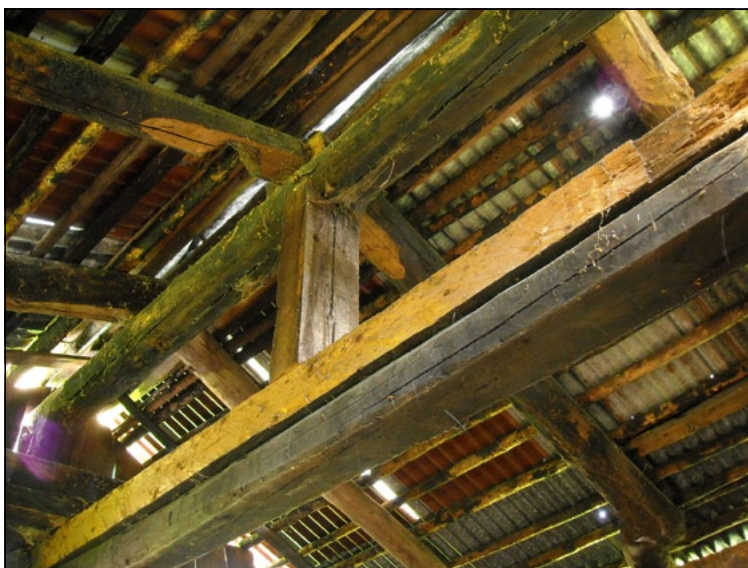
I travi correnti di copertura sono stati riposizionati e riadattati con i lavori di parziale ripristino dopo il crollo.

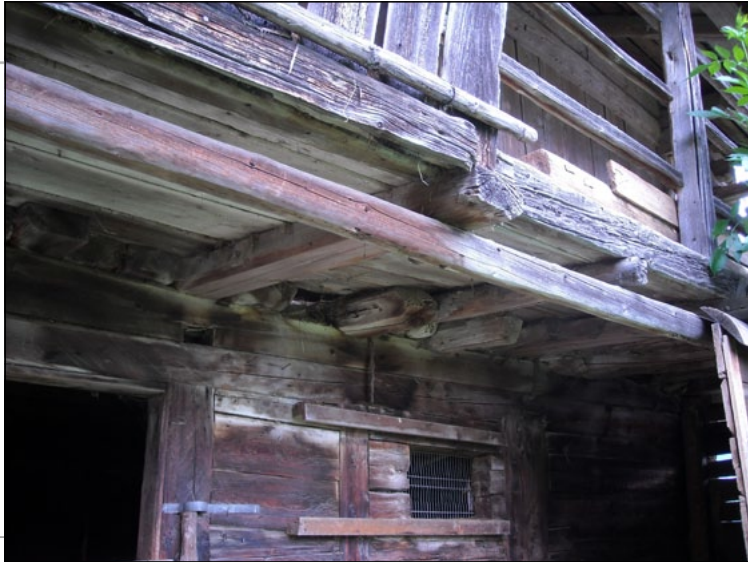
Nello spessore del solaio alcune travi fuoriescono a sbalzo per reggere la trave di bordo del ballatoio. La stanga all'intradosso è elemento precario per l'ancoraggio del pollaio sull'angolo a valle.

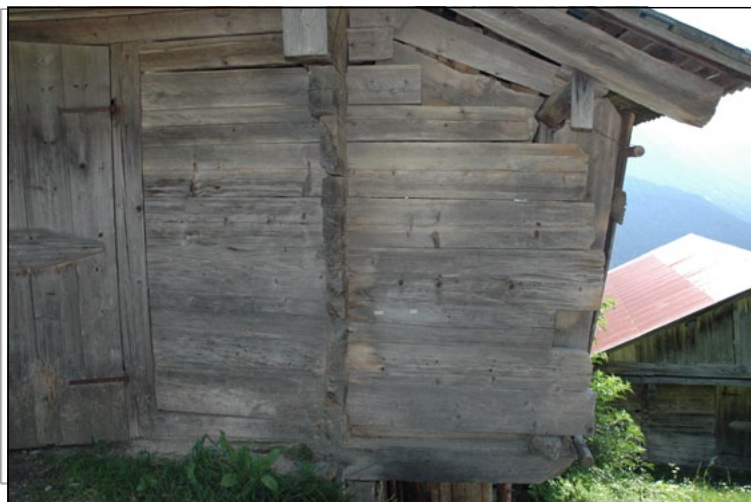
Con modifiche recenti il ballatoio a levante è stato allargato fino al limite dello sporto per ricavare una piccola autorimessa con accesso diretto dalla strada.

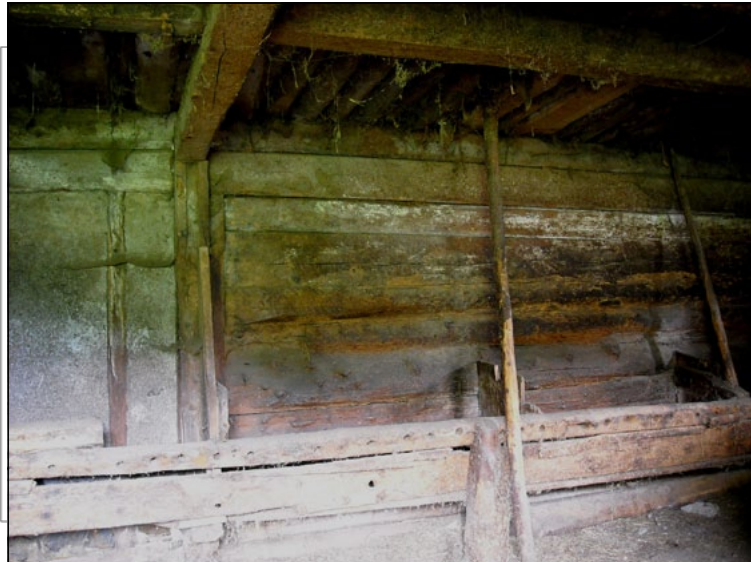
Punto di raccordo tra l'incastellatura della stalla (lato est) e la muratura a monte. Possibile tamponamento di un assetto che originariamente prevedeva una porta per la stalla anche sul lato est.

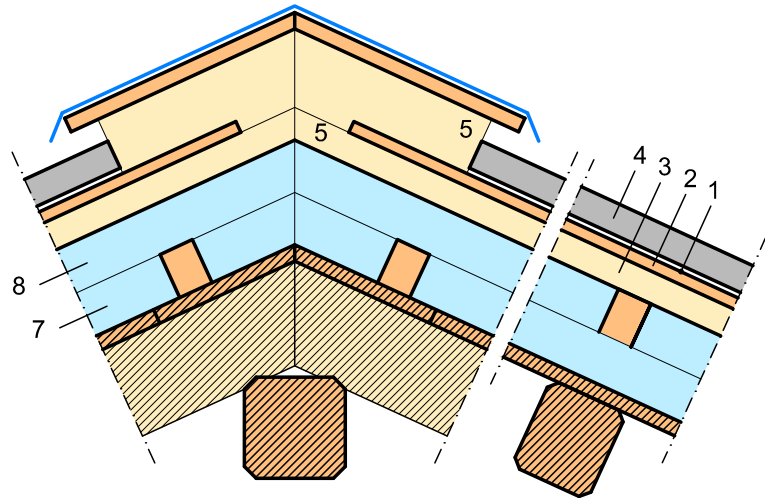
Copertura: isolamento all'estradosso e sporto sui timpani

- 1- strato di impermeabilizzazione
- 2- pannello a più strati
- 3- intercapedine di ventilazione
- 4- solare termico e fotovoltaico
- 5- asola per deflusso ventilazione
- 6- raccordo sul colmo
- 7- listoni trasversali alla falda
- 8- listoni longitudinali nel verso della falda

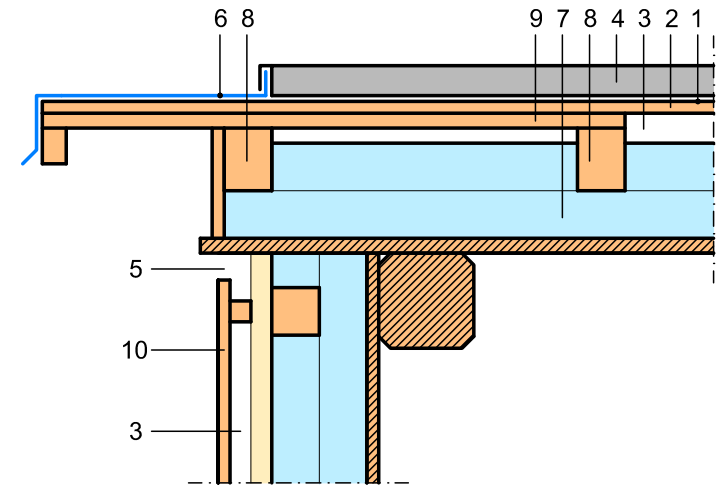
Mantellata su setto verticale: isolamento esterno

- 1- strato di impermeabilizzazione
- 2- pannello a più strati
- 3- intercapedine di ventilazione
- 4- solare termico e fotovoltaico
- 5- asola per deflusso ventilazione
- 6- scossalina di bordo
- 7- listoni trasversali alla falda
- 8- listoni longitudinali nel verso della falda
- 9- inspessimento con tavole in vista all'intradosso esterno
- 10- nuova mantellata esterna

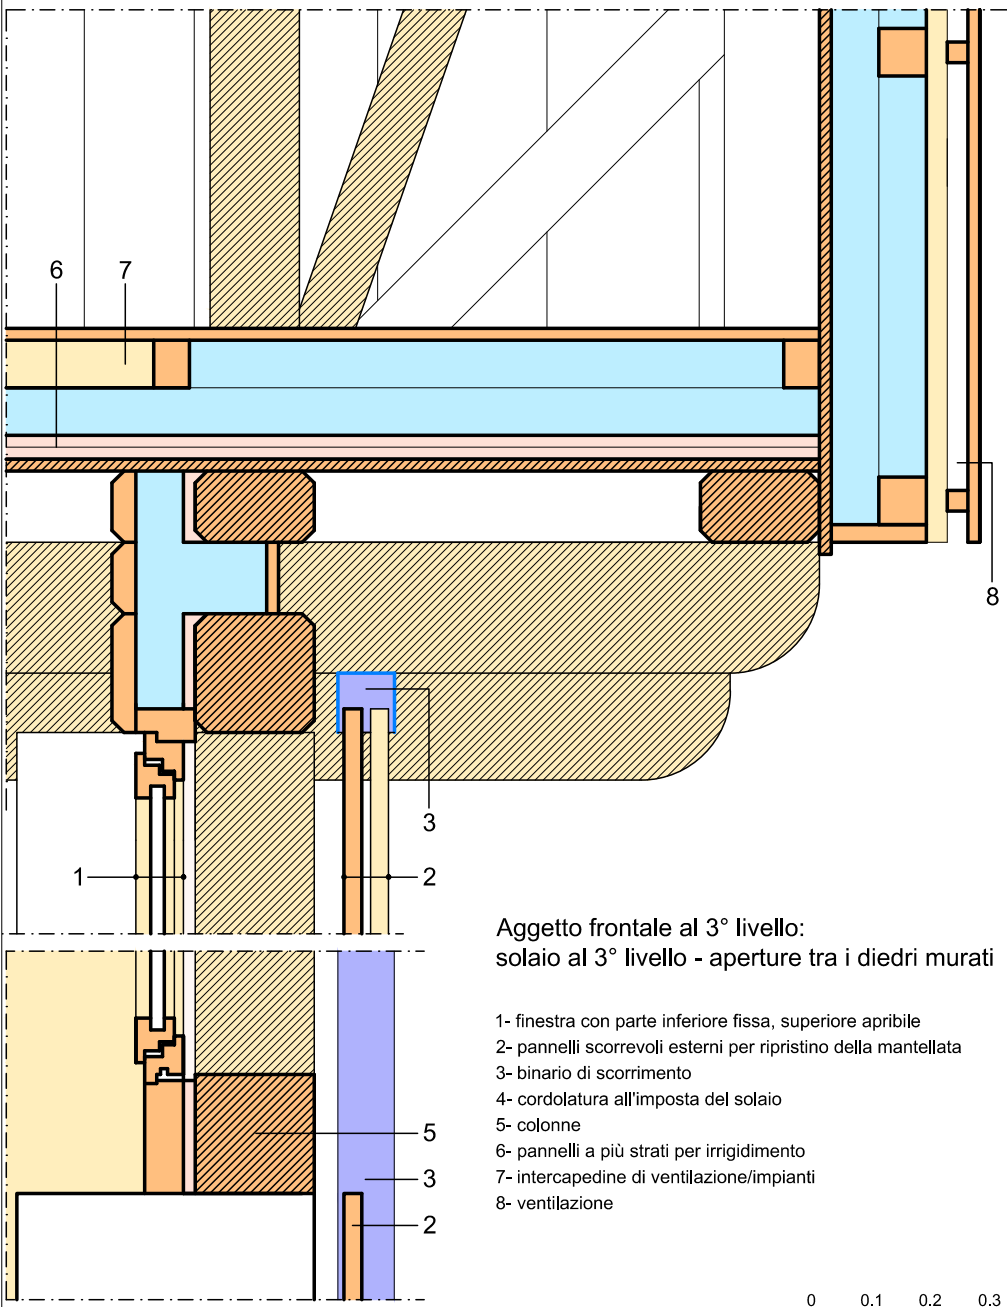
Aggetto frontale al 3° livello:
solaio al 3° livello - aperture tra i diedri murati

- 1- finestra con parte inferiore fissa, superiore apribile
- 2- pannelli scorrevoli esterni per ripristino della mantellata
- 3- binario di scorrimento
- 4- cordolatura all'imposta del solaio
- 5- colonne
- 6- pannelli a più strati per irrigidimento
- 7- intercapedine di ventilazione/impianti
- 8- ventilazione

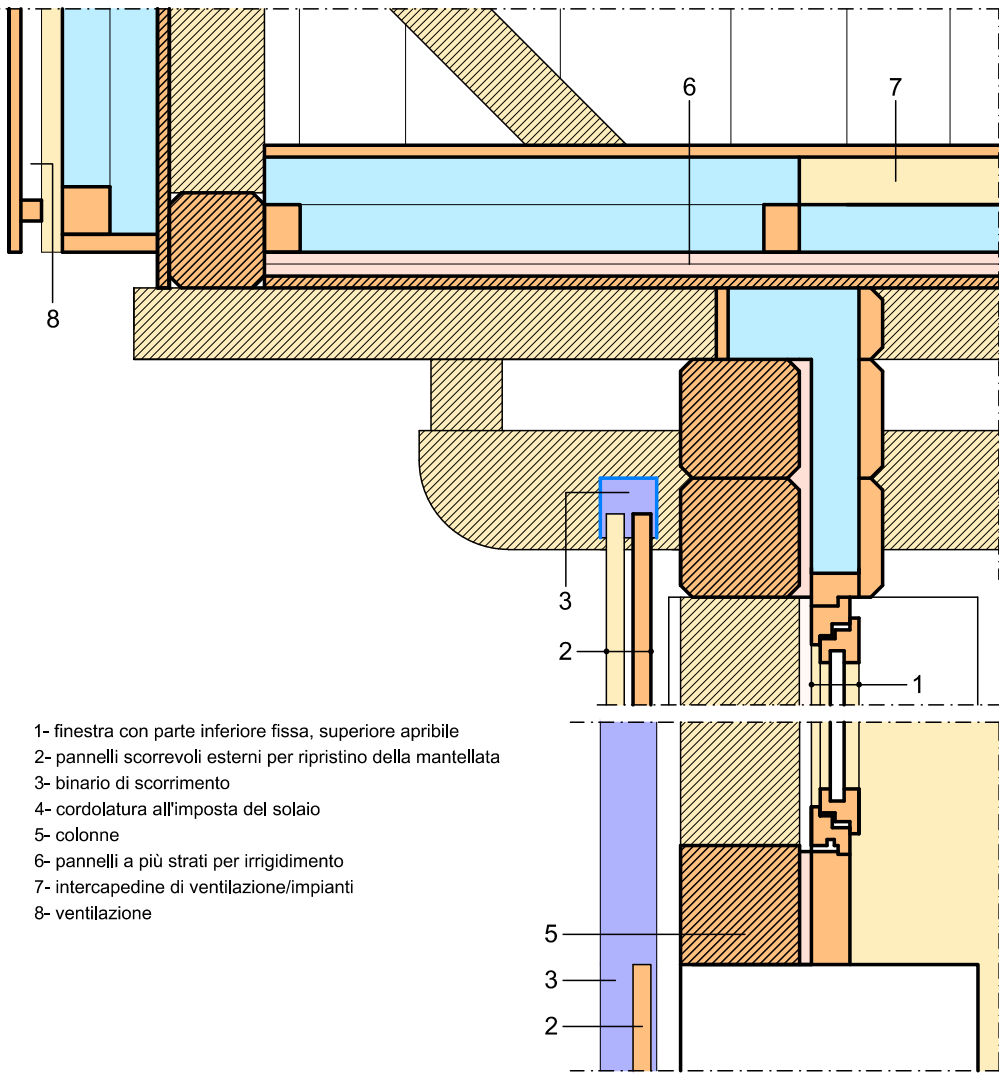
Aggetto laterale al 3° livello: solaio al 3° livello - aperture tra i diedri murati

- 1- finestra con parte inferiore fissa, superiore apribile
- 2- pannelli scorrevoli esterni per ripristino della mantellata
- 3- binario di scorrimento
- 4- cordolatura all'imposta del solaio
- 5- colonne
- 6- pannelli a più strati per irrigidimento
- 7- intercapedine di ventilazione/impianti
- 8- ventilazione
