CASI STUDIO: RILIEVO

Dossier dal n° 1 al n° 212

CASI STUDIO E SCHEDE TECNICHE DI RIFERIMENTO

VALUTAZIONE DEL DISSESTO / DEGRADO / PATOLOGIE DELLE COMPONENTI COSTRUTTIVE IN LEGNO

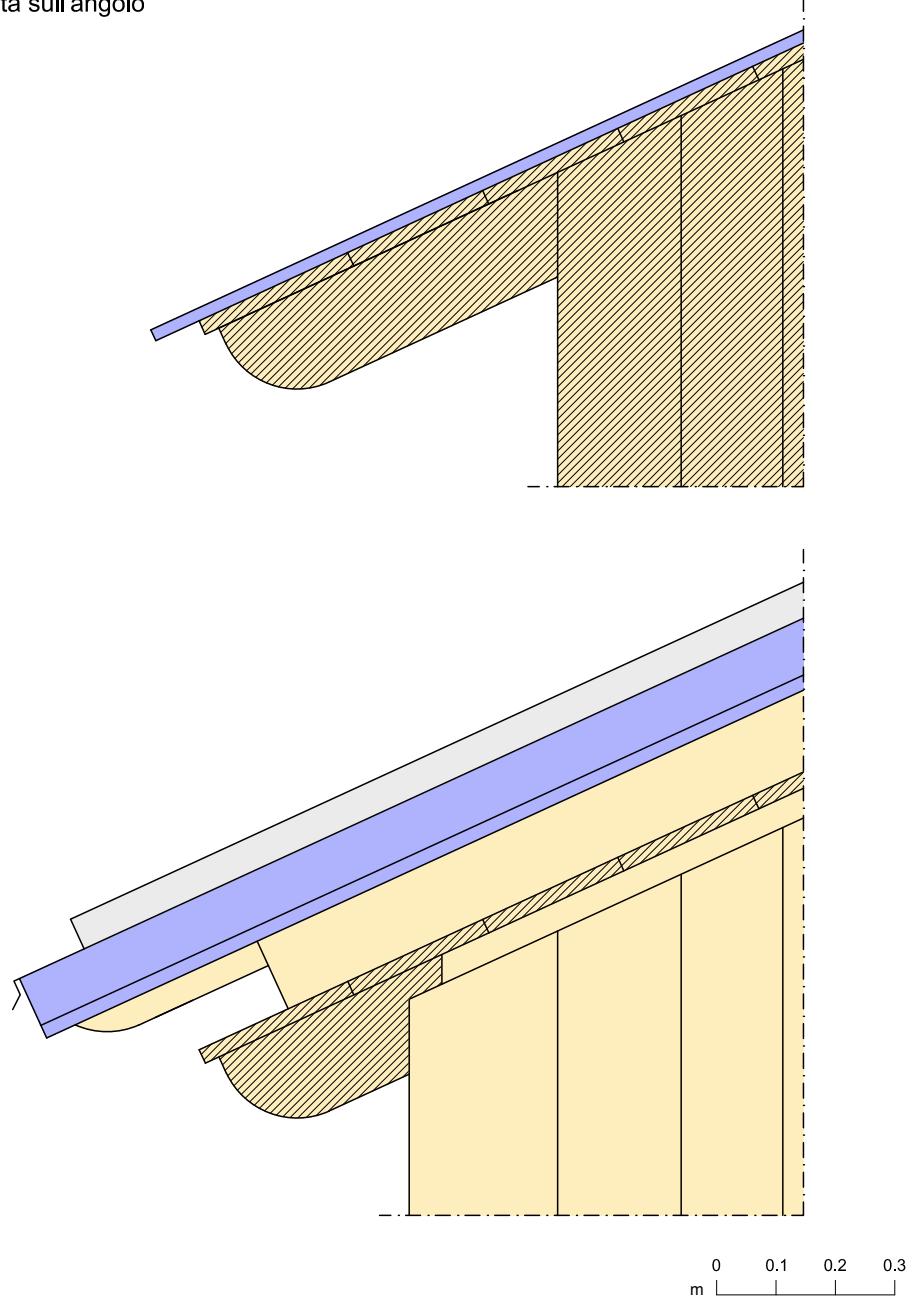
Copertura e corpo sotto copertura: isolamento all'estradosso - raccordo in vista sull'angolo
